**Mesterszállás Község Településképi védelméről szóló rendelet módosítás kezdeményezésének elvi támogatásáról**

# Helyi védelembe vétel iránti kezdeményezés

## Lakóház

### Mesterszállás, Szabadság u. 28. hrsz. 2.

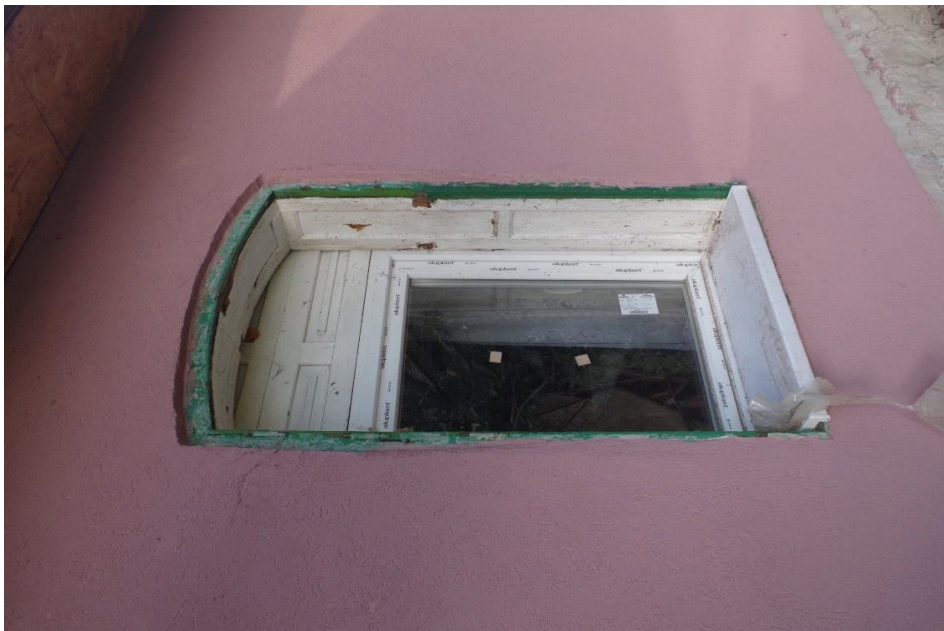
**6. A nyugati lakóegység két szobaablakának egyike**

A déli homlokzaton a bejáratától kelet felé két szegmensíves záródású fa tokba illeszkedő újabb, osztatlan műanyag ablak található. Az új műanyag ablakok a régi tokokon belülre vannak beépítve. A régi tokok szegmensíves záródású fa tokja táblabetétes tokborítású, a tokokban látható a kivágott függőleges és vízszintes tokosztók helye a külső és a belső síkban is (**6. kép**).

A tanterem eredeti kialakításából megmaradt fontos részletek ezek mellett a kemence (20. kép), a déli oldal két, részben megmaradt ablaka (6. kép), és a keleti részen található ácsbokos ajtó (11-12. kép). A szegmensíves, tokborításos ablakszerkezetek (6. kép) a kor vonatkozásában az átlagosnál igényesebb, mívesebb megoldást képviselnek.

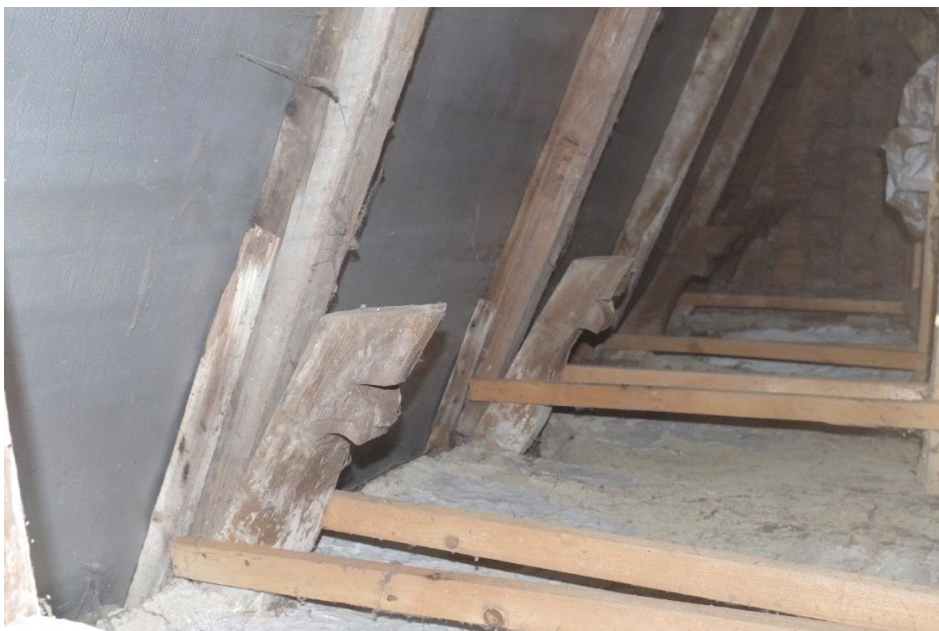
**7. Faragott díszítésű eredeti szarufavégek a keleti lakóegység toldalék helyiségének padlásterében**

A toldalék padlásterében, valamint az épületrész hátsó ereszén ugyanilyen további szarufavégek láthatók (**7. kép**). A hátsó ereszen domború és homorú félkörökkel tagolt, faragott díszű ereszdeszka látható.

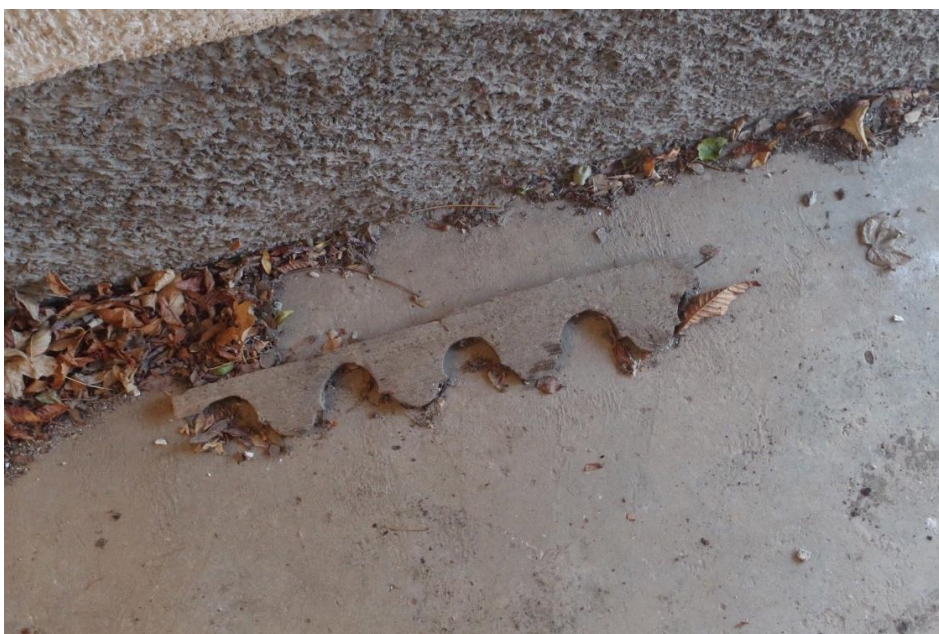
**8. Eredeti faragott ereszeszka töredéke a keleti lakóegység udvari falánál**

Egy ugyanilyen profilozott deszka darabja az udvari oldalon a ház mellett található, amely az itteni ereszről származhat (**8. kép**).

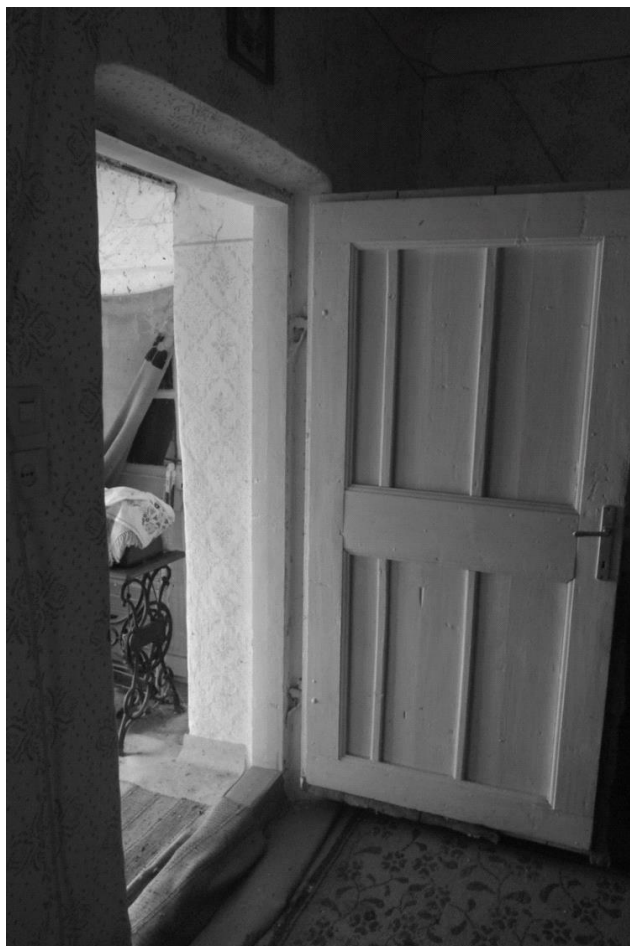
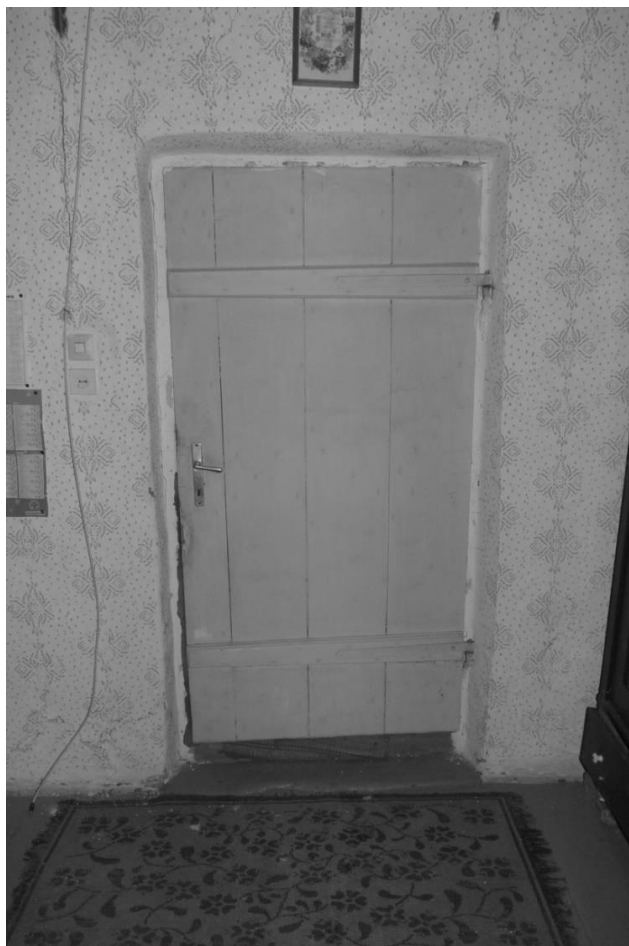
A szoba ácsbokos ajtajának külső oldala kereteléses, lécrátétes tagolású, belső oldala sík, keresztdeszkákkal és hosszúpántokkal (**11–12. kép**).

**11. A keleti lakóegység szobájának ajtaja, külső oldal**

12. A keleti lakóegység szobájának ajtaja, belső oldal

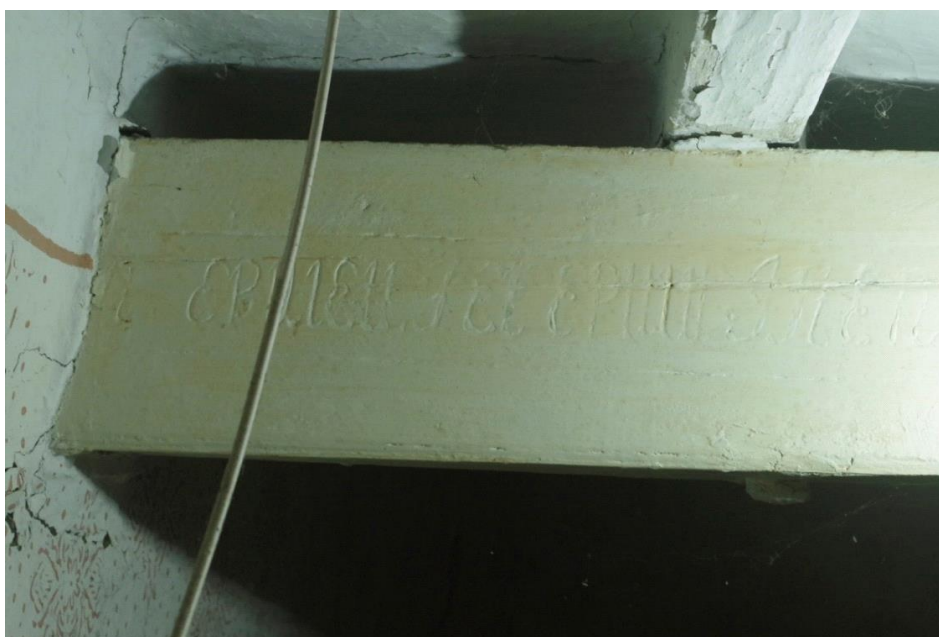
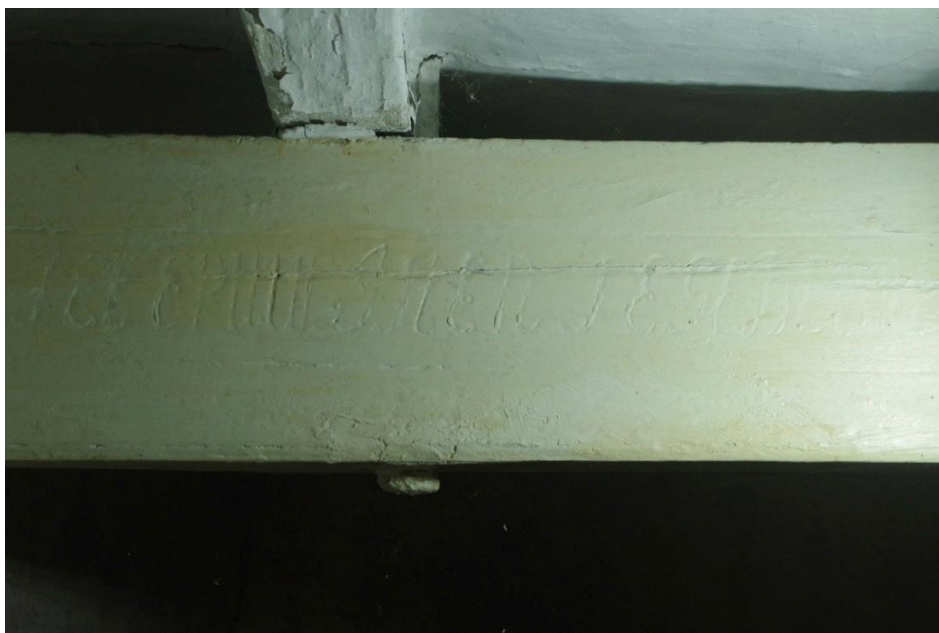
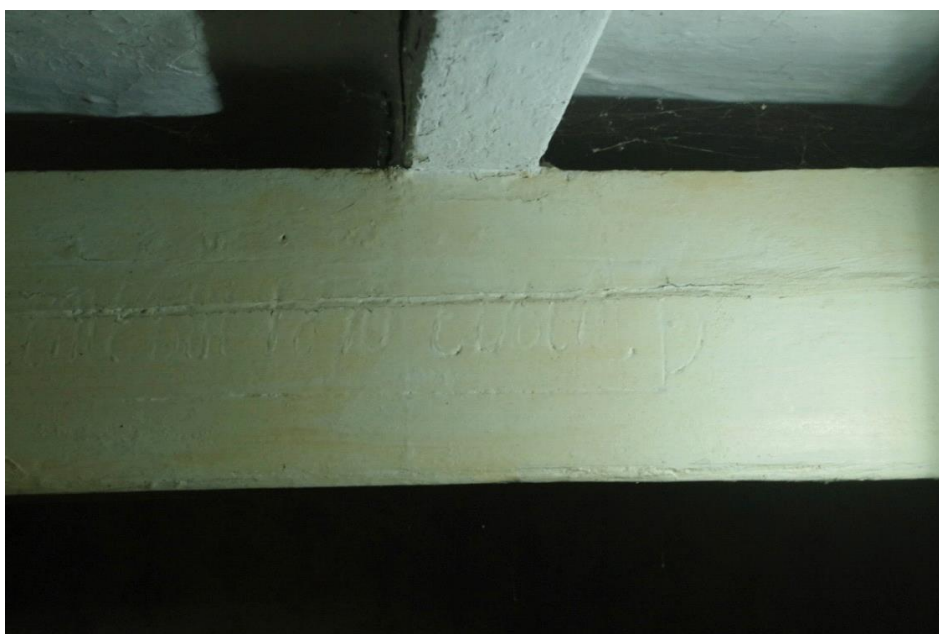
A szoba mennyezete látszó gerendázatos, mestergerendával. A mestergerenda déli oldalának nyugati részén keletelt, vésett felirat figyelhető meg. A vésett írásjeleket és keretelést utólagos tömítés tölti ki, mellyel el kívánták tüntetni a feliratot **(13–15. kép)**.

13. A keleti lakóegység szobájának mestergerendája, felirat

Az építés idejét a mai keleti lakrész szobájában az egykori tanterem mestergerendájának felirata örökíti meg. A felirat kezdetét eltakarja a lakrészek közötti osztófal, az egységes deszkapadló és mennyezeti rendszer mellett ez is jelzi, hogy a mai két szoba eredetileg egy tér, az iskola tanterme volt. A felirat eltakart kezdete minden bizonnyal az „iskola” szót tartalmazta, melyből csak az „a” betű látható (32. kép).

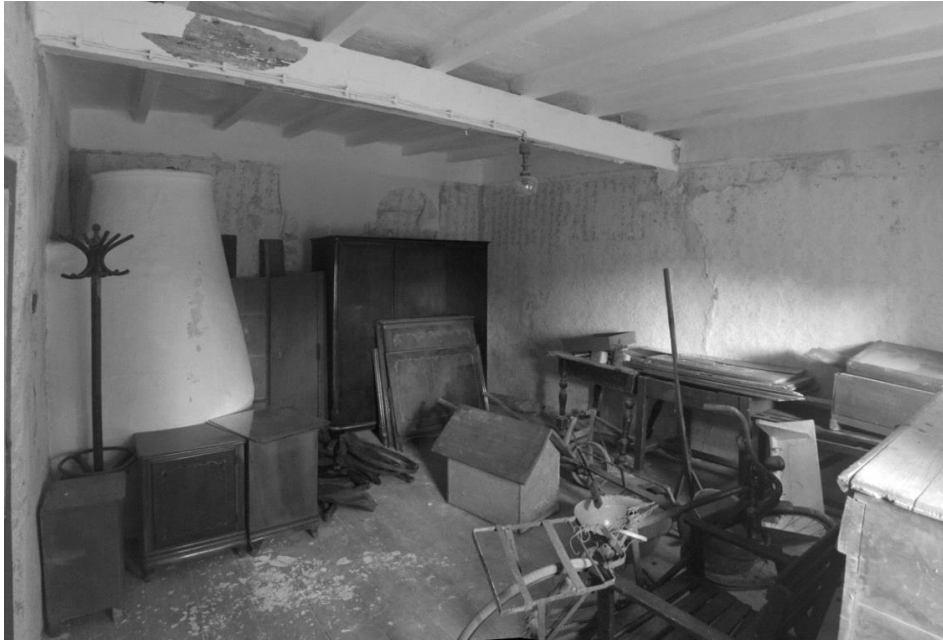
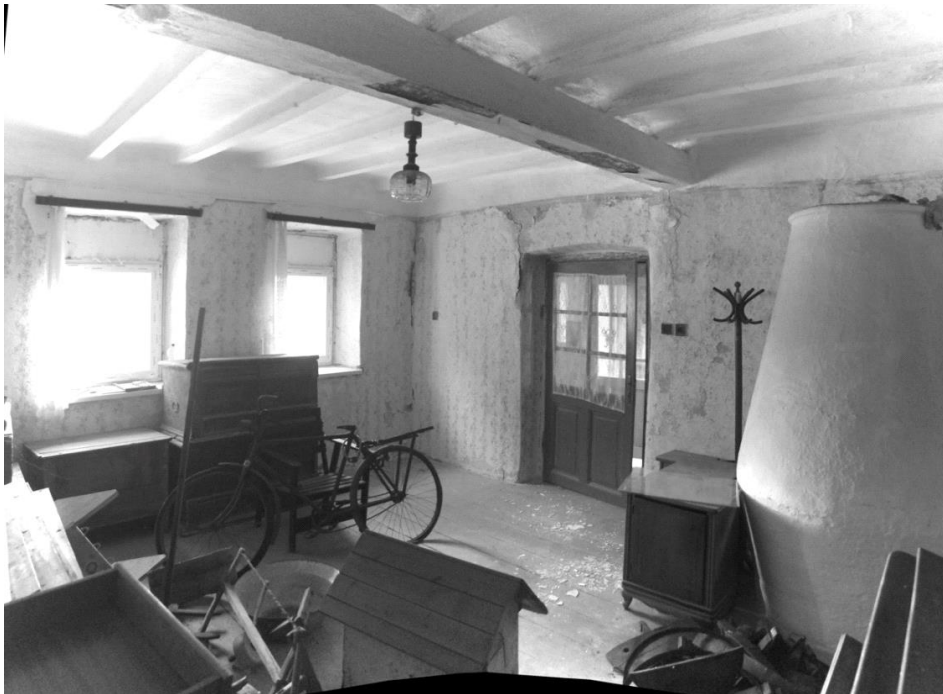
Az épüleategység folyosón túli keleti szakaszában az épület teljes szélességét elfoglaló szoba található, ez a folyosó keleti része mögötti hosszúkás előszobából közelíthető meg **(18–19. kép)**. A szoba mennyezete, a másik lakóegység szobájával azonos módon látszó gerendázatos mennyezetű, mestergerendával. A mestergerenda alsó élein a meszelés alatt profilálás látható.

**18. A nyugati lakóegység szobája északkelet felé nézve**

**19. A nyugati lakóegység szobája délnyugat felé nézve**

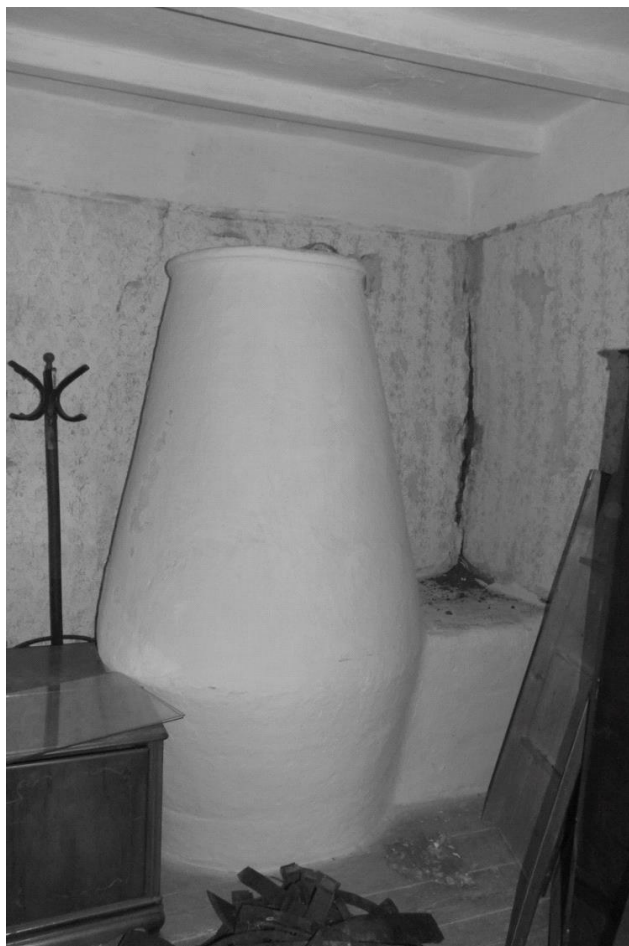
**20. A nyugati lakóegység kemencéje**

A szoba északnyugati sarkában kerek búboskemence áll **(20. kép)**. A szobának barnára mázolt deszkapadlója van.

A kemence és a padló (21. kép) is a jelek szerint jó állapotban maradtak meg, és az iskola eredeti részeinek tarthatók.

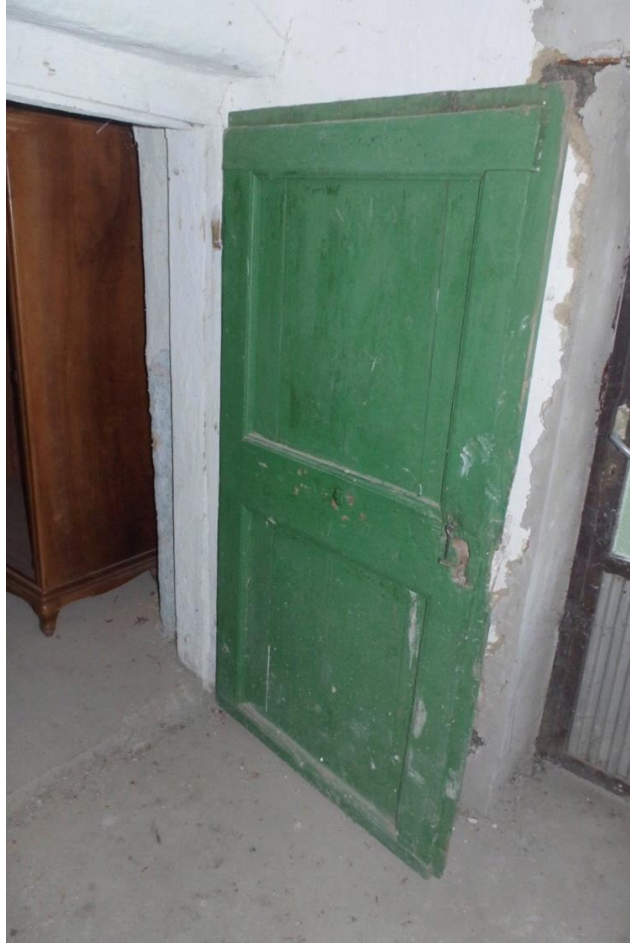
**24. A nyugati lakóegység padlásfeljáró ajtaja**

A padlásfeljáró folyosó felőli ajtaja ácsbokos, külső oldala keretes tagolású, középső fogógombbal, belső oldala sík, keresztdezkákkal és hosszúpántokkal **(24. kép)**.

A tornácot utóbb folyosóvá alakították. Itt az épület első korszakából maradhatott fenn a padlásfeljáróba vezető ácsbokos ajtó, keretes rátéttel, egyszerű díszítésű fogógommbal (24. kép).

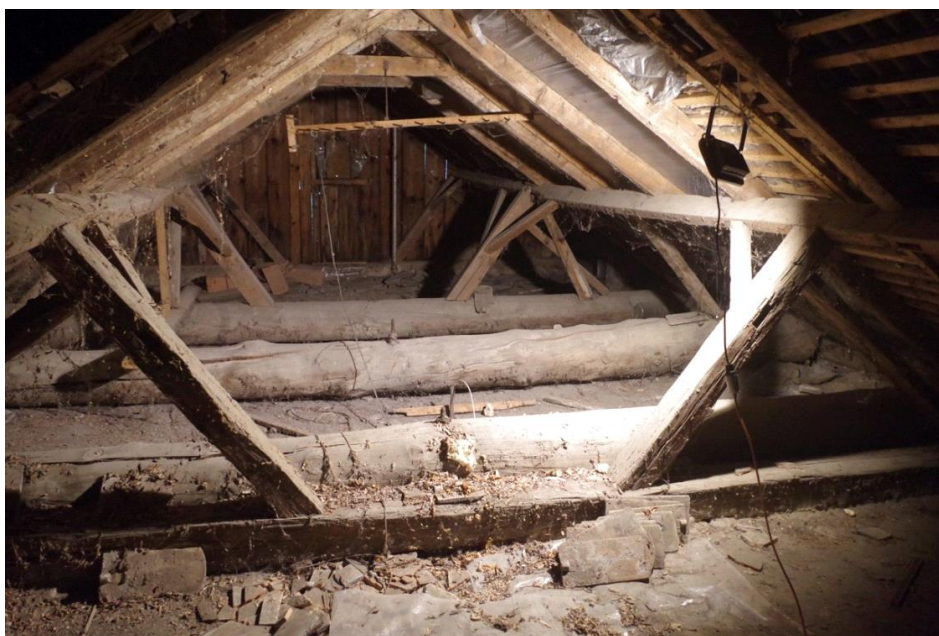
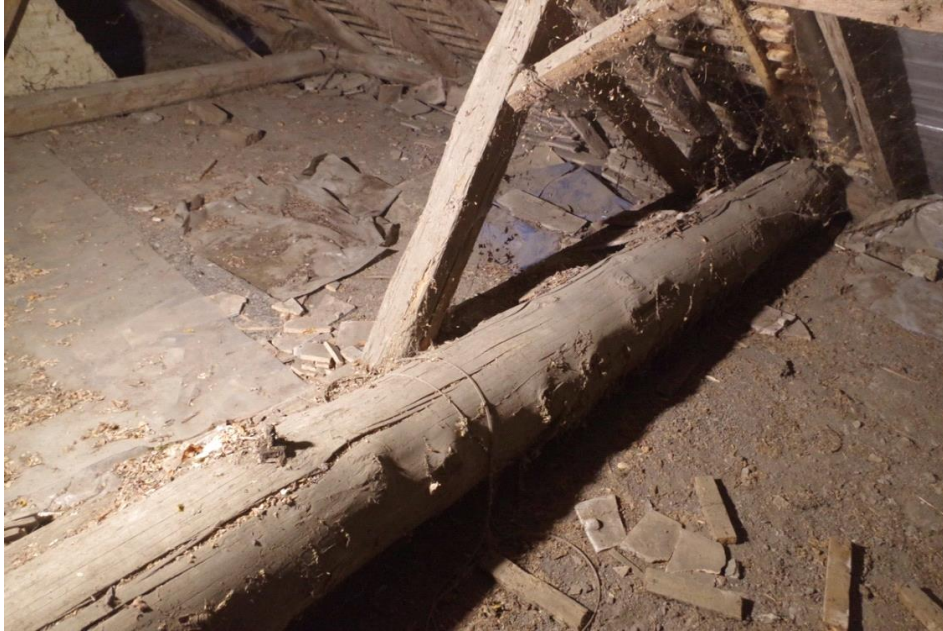
A ház keleti felén három kb. 40 cm átmérőjű fenyőfa törzs fekszik a padlásszinten keresztben, egymástól egyenlő távolságonként **(29–30. kép)**. E fenyőtörzsek közepéhez egy-egy csavarral van felfogva a szobák mestergerendája.

**29. Padlástér a keleti épületrész felett, a mestergerendát tartó fatörzsek**

**30. Padlástér a keleti épületrész felett, a mestergerendát tartó fatörzs a felkötőcsavarral**

A tetőszerkezet egységesen az épülettel egykorúnak látszik. A padlás érdekessége az a három, az épületen keresztben álló fatörzsdarab (**29–30. kép**), amelyek az egykori tanterem felett helyezkednek el, ezeket a terem hosszú, szakaszokból összeállított mestergerendájának megtartására alkalmazták.

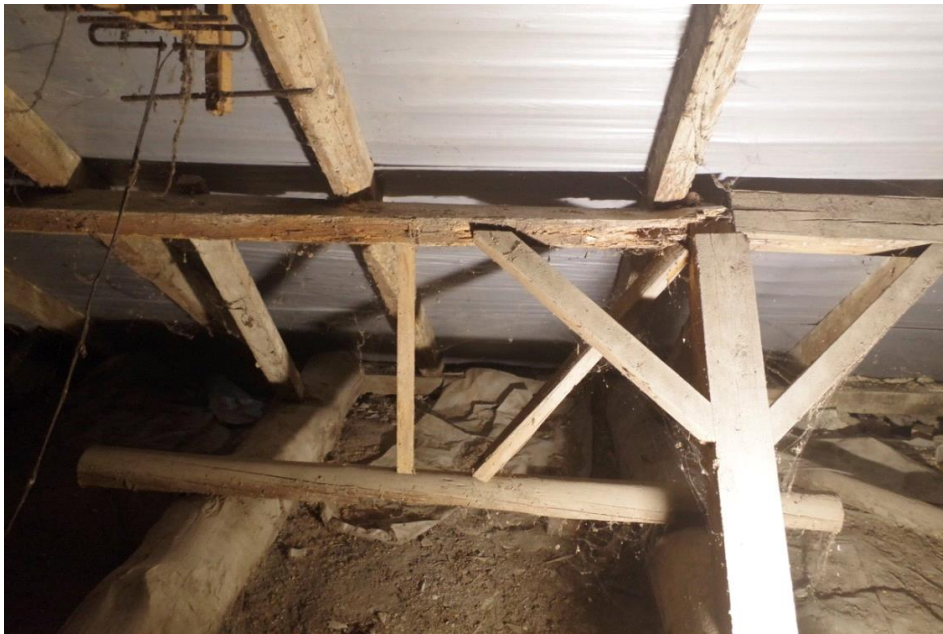
**31. Padlástér a keleti épületrész felett, az északi derékszelemen sérült része**

A tanterem feletti derékszelemen-szakaszon szerkezeti károsodás látható, melyet támasz betoldásával javítottak.

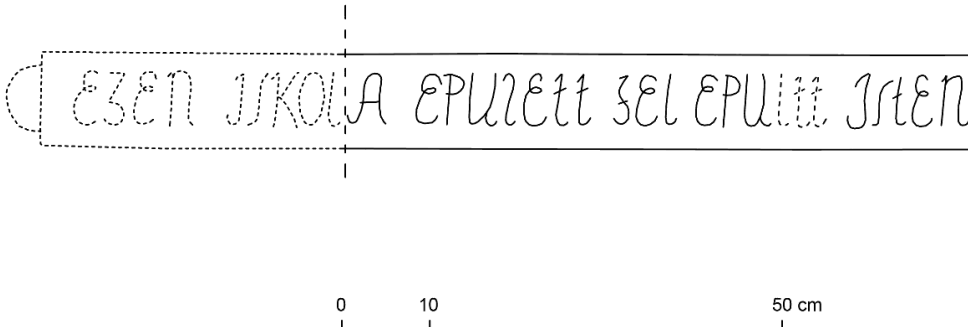
A felirat szövege: *[...]a épülett felépültt Isten segedelméből 1870 évben.* **(32. kép)**

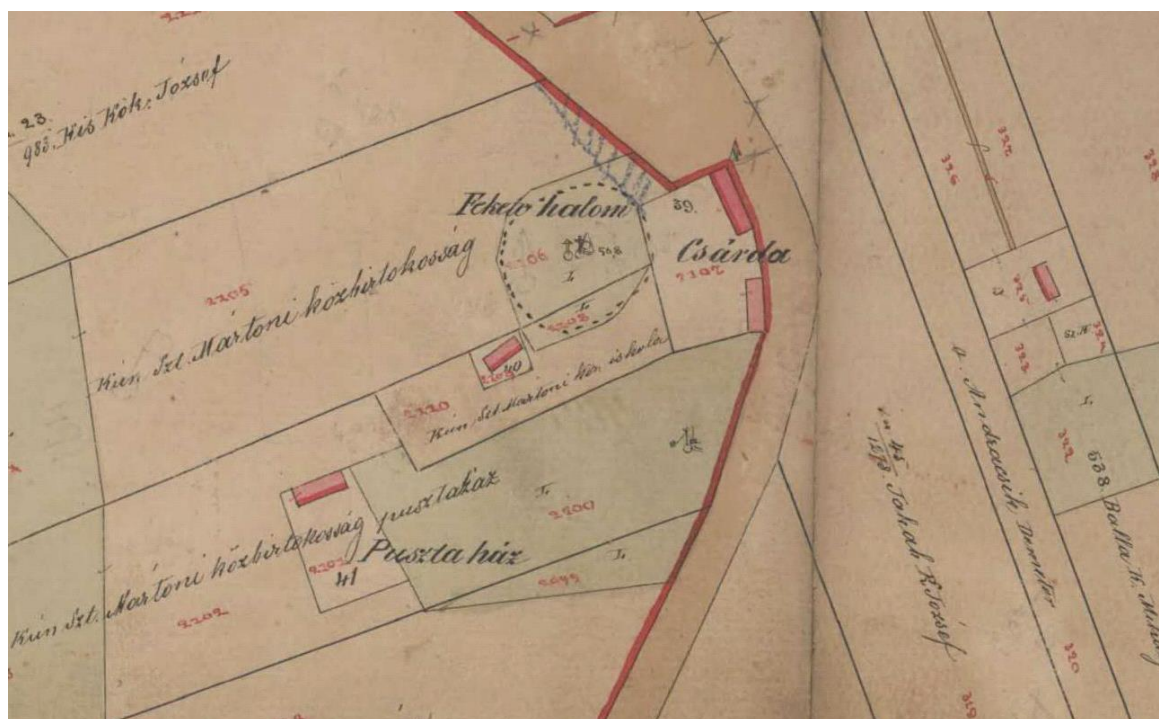
**33. Kataszteri térkép részlete, 1889, a Fekete-halom mellett balra a vizsgált épület látható, a telek felirata „Kunstmártoni köz. iskola”**

Az épületben található 1870-es építési feliraton kívül lényeges forrásadat a település 1889-es kataszteri térképe. A térképen helye, mérete és tájolása révén meggyőzően azonosítható a vizsgált épület, ezt a térképen „kunsz[en]tmártoni köz[birtokossági] iskola” felirat jelzi, ez megerősíti, hogy a mai település legégitbb álló épülete, amely iskola volt (33. kép).

A rendelkezésre álló adatokból kiderül, hogy a vizsgált ház Mesterszállás egyetlen, az 1896-os községgé alakulás előtti időből fennmaradt épülete (**33. kép**), amely 1870-ben az akkori puszta központjában iskolának épült egy tanteremmel, és egy tanítói vagy iskolaszolgái lakással. A ház ennek révén a település múltjának egyik legfontosabb álló épített emléke.

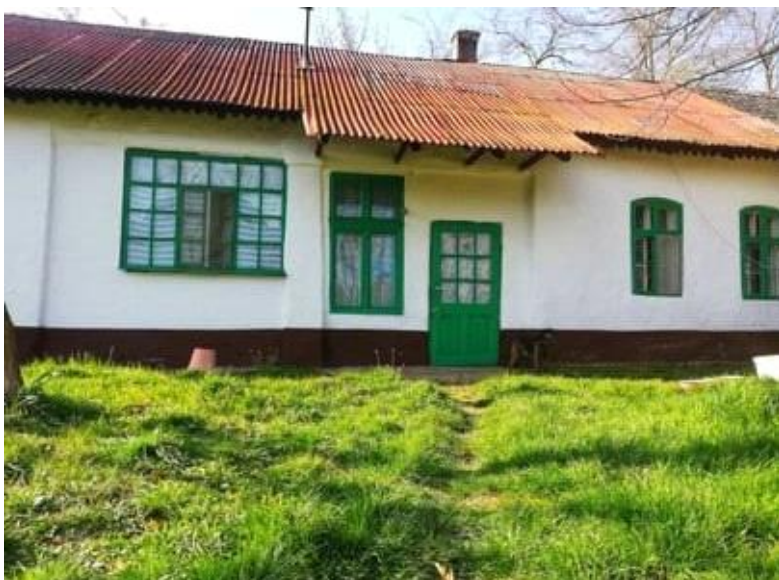
**36. Fénykép a legutóbbi átalakítást megelőző időszakból, a 2000 körüli évekből**

A legutóbbi átalakítás előtti állapotról fényképek maradtak fenn a tulajdonos birtokában (**36–37. kép**). Ezekben látható, hogy a homlokzat fehérre meszelt, a lábazat barna, az ablakok és ajtók színe ekkor zöld volt.

A nyugati lakórész elfalazott tornácrészének kontúrjai, középpillére, a korábbi, üvegezett bejárati ajtaja és még ép ablakai láthatók déli homlokzat fényképén (**36. kép**).
