## **HIRDETMÉNY – Településkép védelméről szóló önkormányzati rendelet módosítása-véleményező szakasz**

## Helyi védelembe vétel iránti kezdeményezés

### Mesterszállás, Szabadság u. 28. hrsz. 2.

#### a) A védelemre javasolt egyedi örökségi elem helye

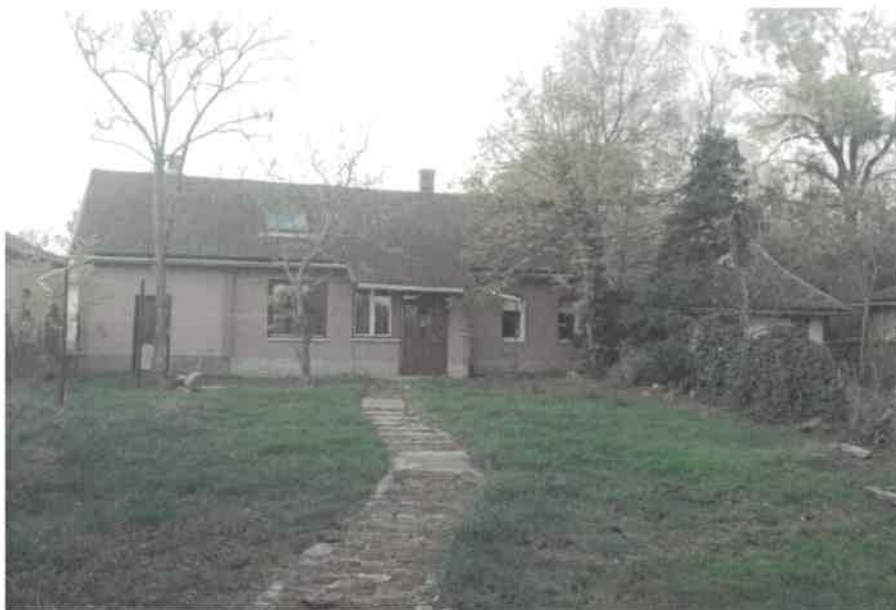
**1. Déli homlokzat**

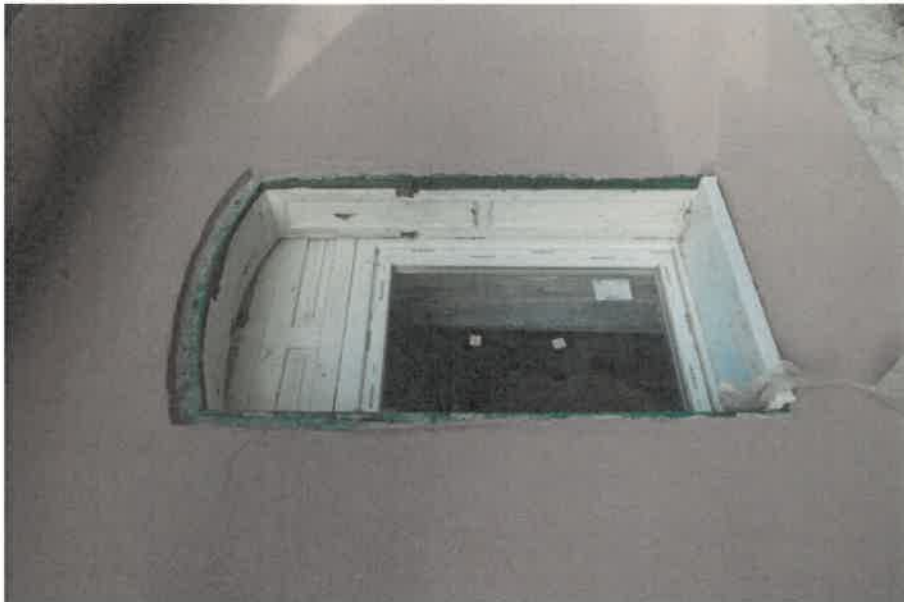
A déli homlokzaton a bejáratától kelet felé két szegmensíves záródású fa tokba illeszkedő újabb, osztatlan műanyag ablak található. Az új műanyag ablakok a régi tokokon belülre vannak beépítve. A régi tokok szegmensíves záródású fa tokja táblabetétes tokborítású, a tokokban látható a kivágott függőleges és vízszintes tokosztók helye a külső és a belső síkban is (6. kép).

**6. A nyugati lakóegység két szobaablakának egyike**

A tanterem eredeti kialakításából megmaradt fontos részletek ezek mellett a kemence (20. kép), a déli oldal két, részben megmaradt ablaka (6. kép), és a keleti részen található ácsbokos ajtó (11-12. kép). A szegmensíves, tokborításos ablakszerkezetek (6. kép) a kor vonatkozásában az átlagosnál igényesebb, mívesebb megoldást képviselnek.

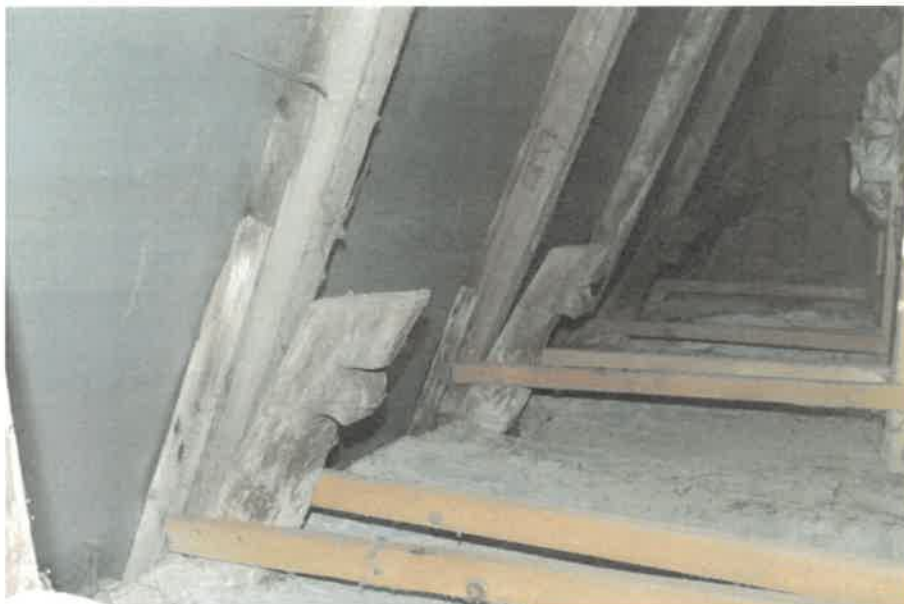
A toldalék padlásterében, valamint az épületrész hátsó ereszén ugyanilyen további szarufavégek láthatók (7. kép). A hátsó ereszen domború és homorú félkörökkel tagolt, faragott díszű ereszdeszka látható.

**7. Faragott díszítésű eredeti szarufavégek a keleti lakóegység toldalékhelyiségének padlasterében**

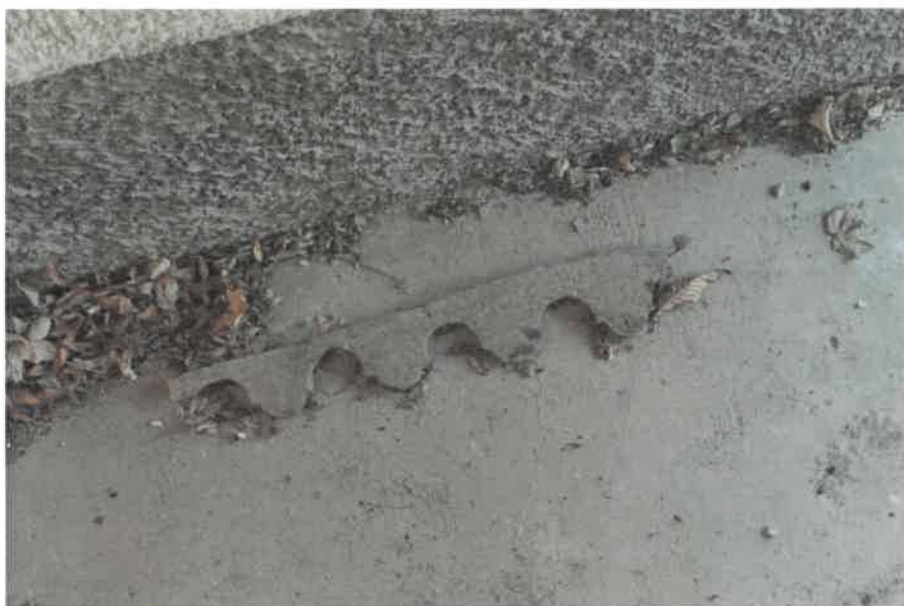
Egy ugyanilyen profilozott deszka darabja az udvari oldalon a ház mellett található, amely az itteni ereszről származhat (8. kép).

**8. Eredeti faragott ereszeszka töredéke a keleti lakóegység udvari falánál**

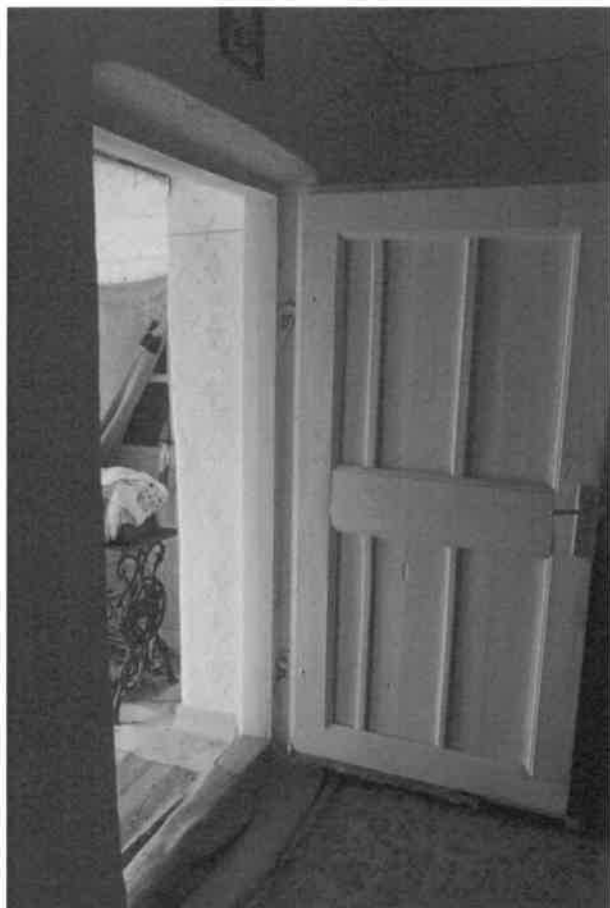
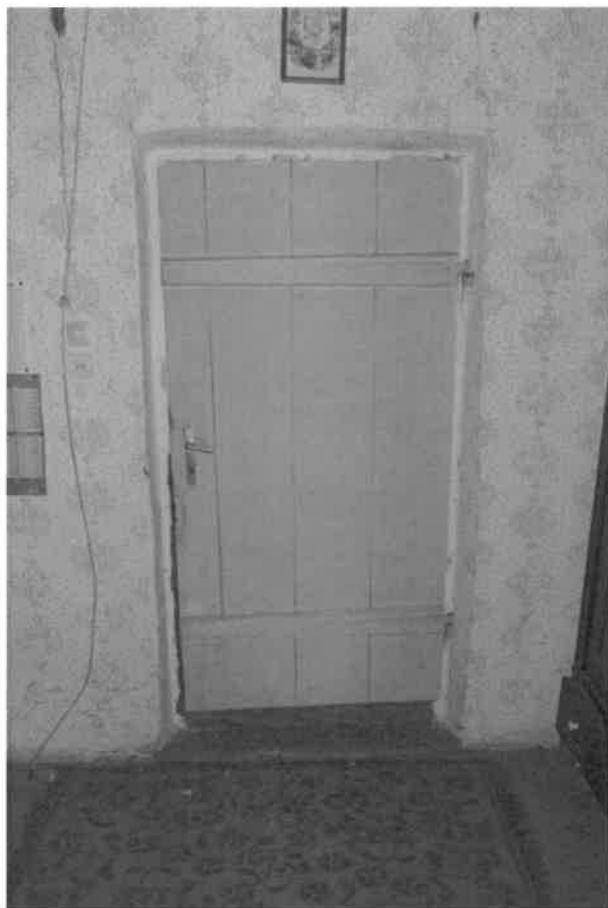
A szoba ács tokos ajtajának külső oldala kereteléses, lécrátétes tagolású, belső oldala sík, keresztdeszkákkal és hosszúpántokkal (11–12. kép).

**11. A keleti lakóegység szobájának ajtaja, külső oldal**

**12. A keleti lakóegység szobájának ajtaja, belső oldal**

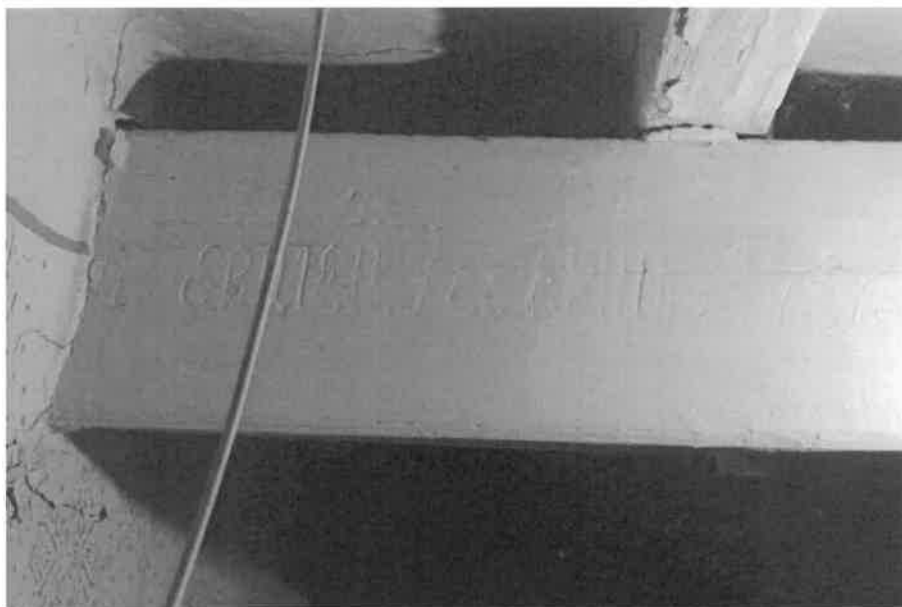
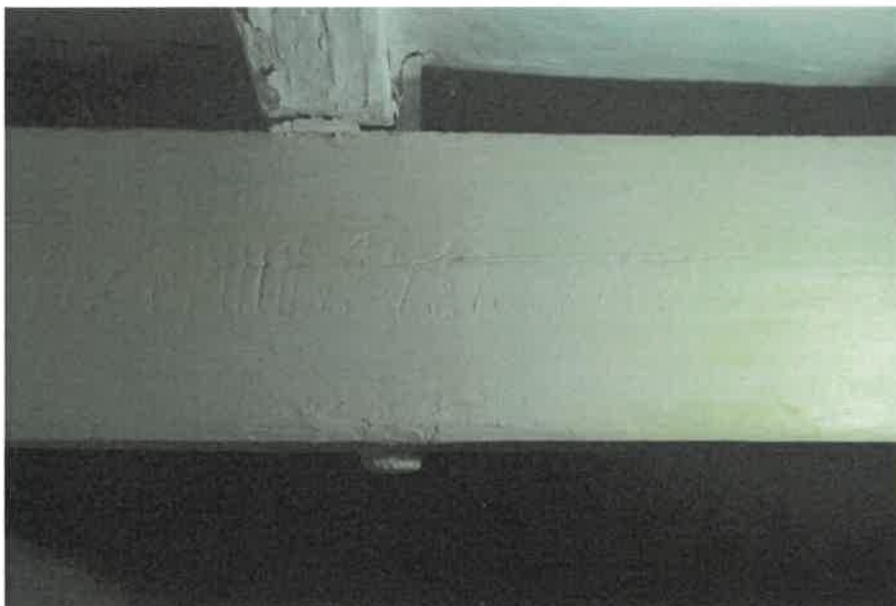
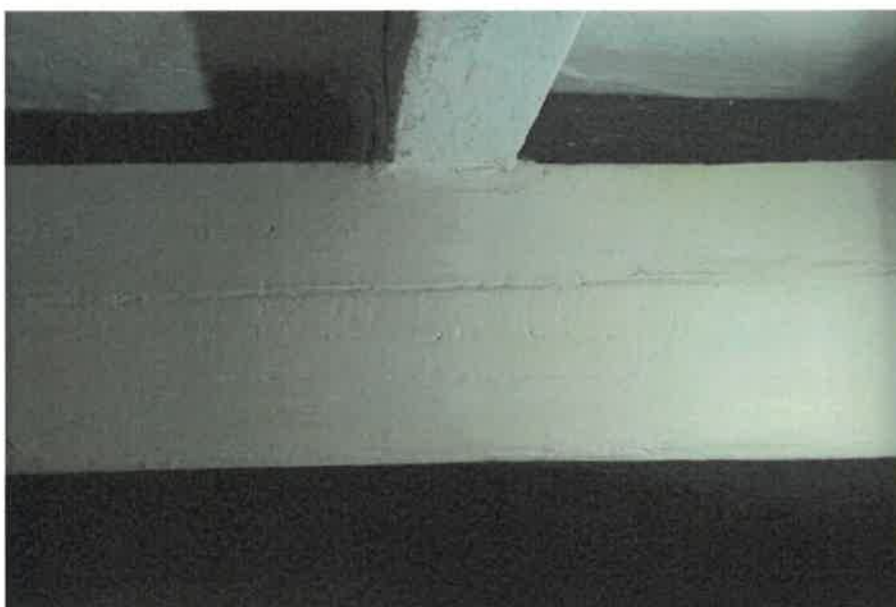
A szoba mennyezete látszó gerendázatos, mestergerendával. A mestergerenda déli oldalának nyugati részén keletelt, vésett felirat figyelhető meg. A vésett írásjeleket és keretelést utólagos tömítés tölti ki, mellyel el kívánták tüntetni a feliratot **(13–15. kép)**.

**13. A keleti lakóegység szobájának mestergerendája, felirat**

**14. A keleti lakóegység szobájának mestergerendája, felirat**

**15. A keleti lakóegység szobájának mestergerendája, felirat**

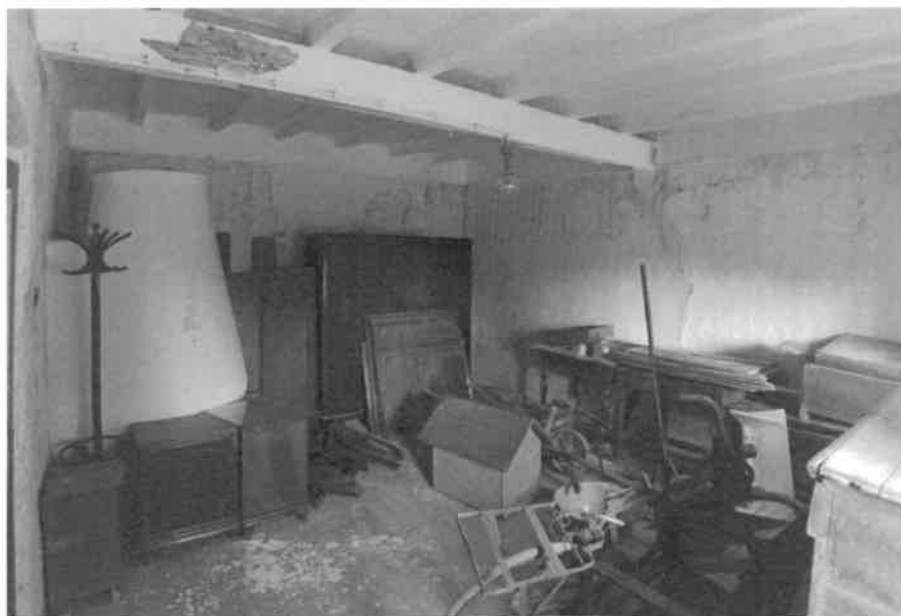
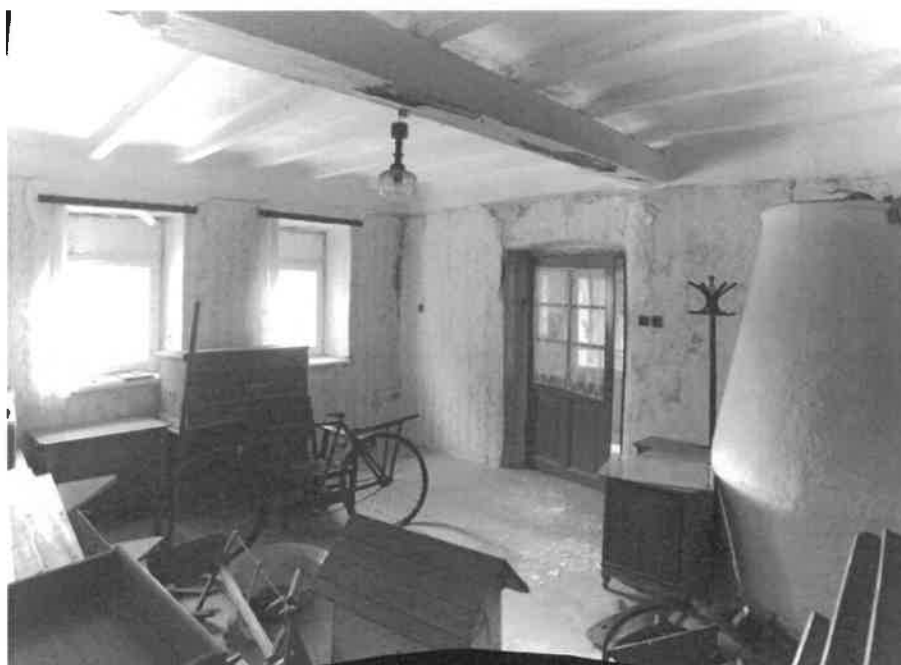
Az épüleategység folyosón túli keleti szakaszában az épület teljes szélességét elfoglaló szoba található, ez a folyosó keleti része mögötti hosszúkás előszobából közelíthető meg **(18–19. kép)**. A szoba mennyezete, a másik lakóegység szobájával azonos módon látszó gerendázatos mennyezetű, mestergerendával. A mestergerenda alsó élein a meszelés alatt profilálás látható.

**18. A nyugati lakóegység szobája északkelet felé nézve**

**19. A nyugati lakóegység szobája délnyugat felé nézve**

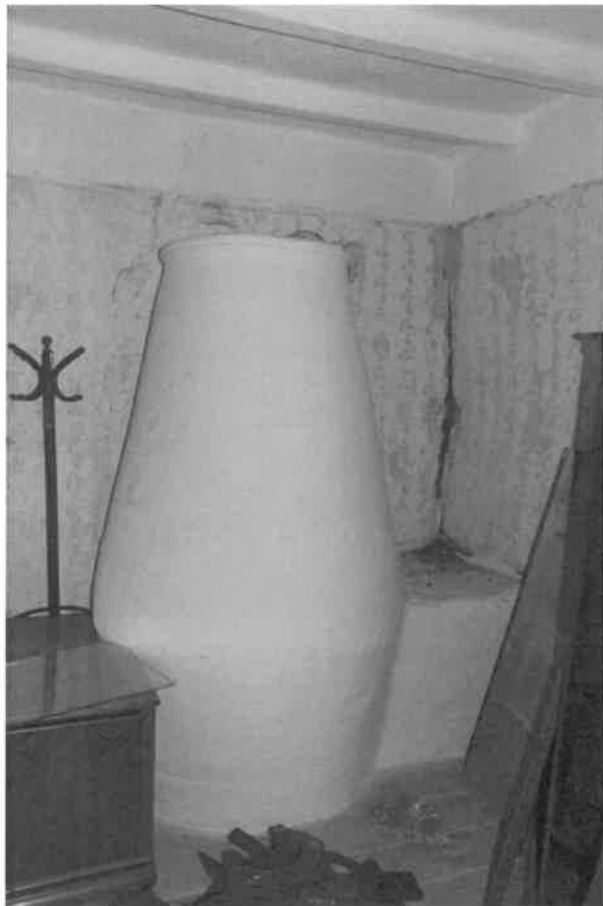
A szoba északnyugati sarkában kerek búboskemence áll **(20. kép)**. A szobának barnára mázolt deszkapadlója van.

**20. A nyugati lakóegység kemencéje**

A kemence és a padló (21. kép) is a jelek szerint jó állapotban maradtak meg, és az iskola eredeti részeinek tarthatók.

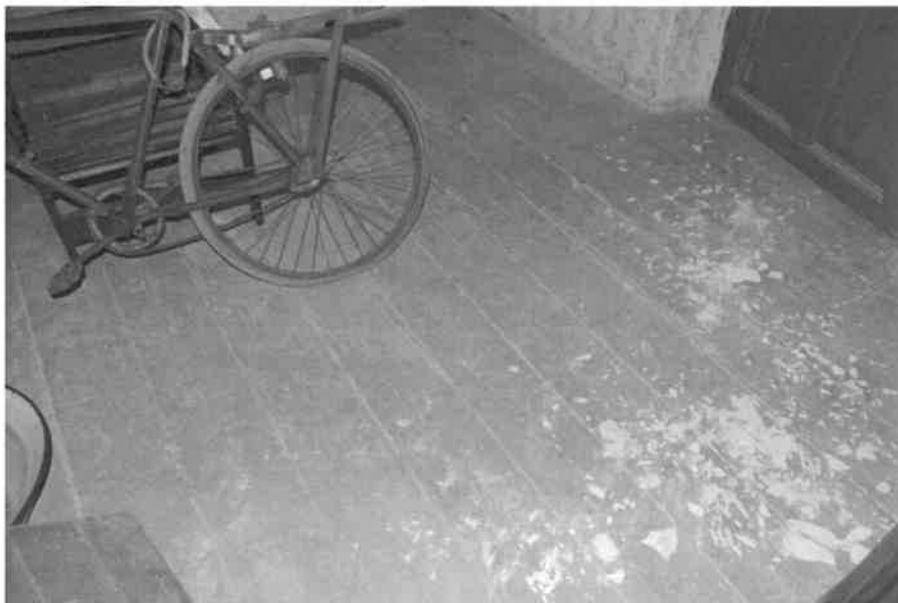
**21. A nyugati lakóegység szobájának padlója**

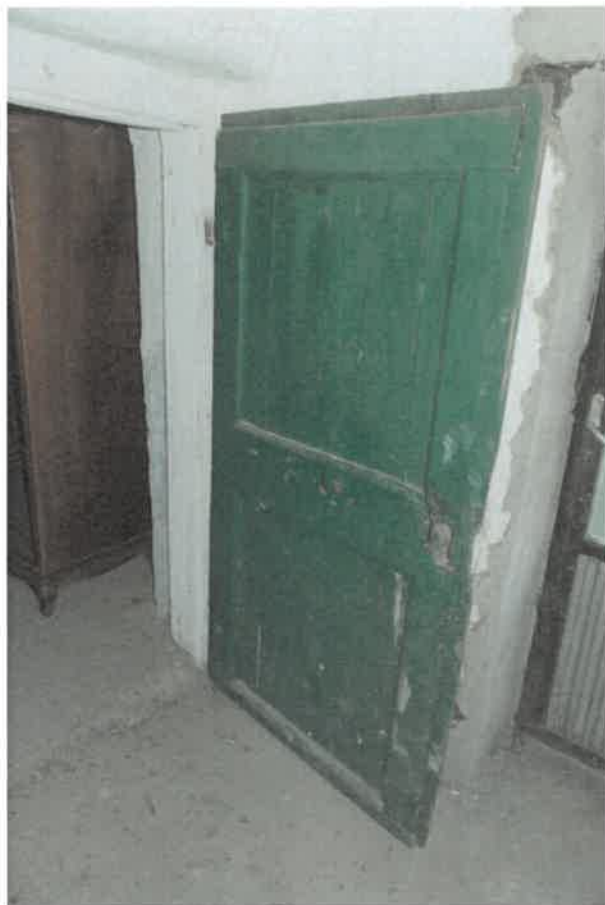
A padlásfeljáró folyosó felőli ajtaja ács tokos, külső oldala keretes tagolású, középső fogógombbal, belső oldala sík, keresztdeszkákkal és hosszúpántokkal **(24. kép)**.

**24. A nyugati lakóegység padlásfeljáró ajtaja**

A tornácot utóbb folyosóvá alakították. Itt az épület első korszakából maradhatott fenn a padlásfeljáróba vezető ácsbokos ajtó, keretes rátéttel, egyszerű díszítésű fogógombbal (24. kép).

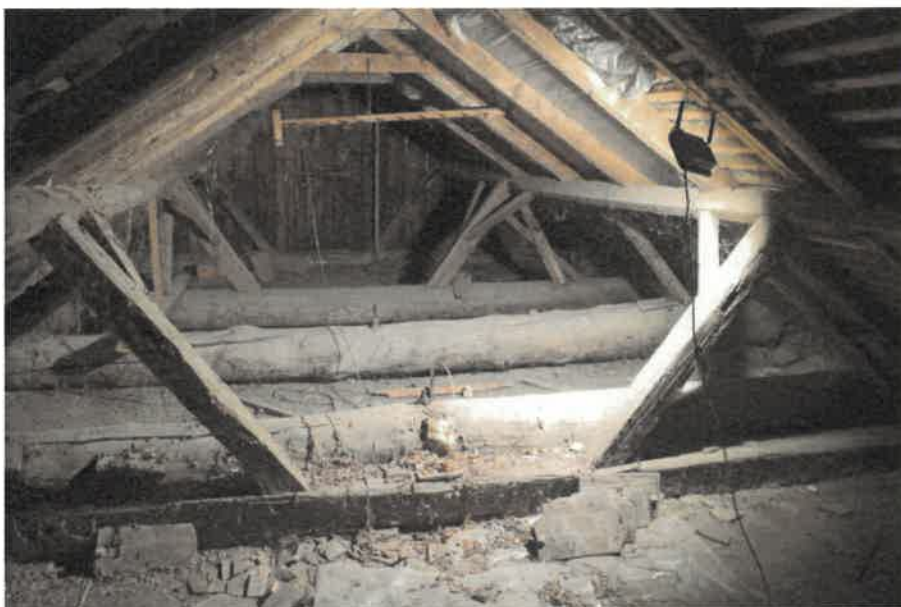
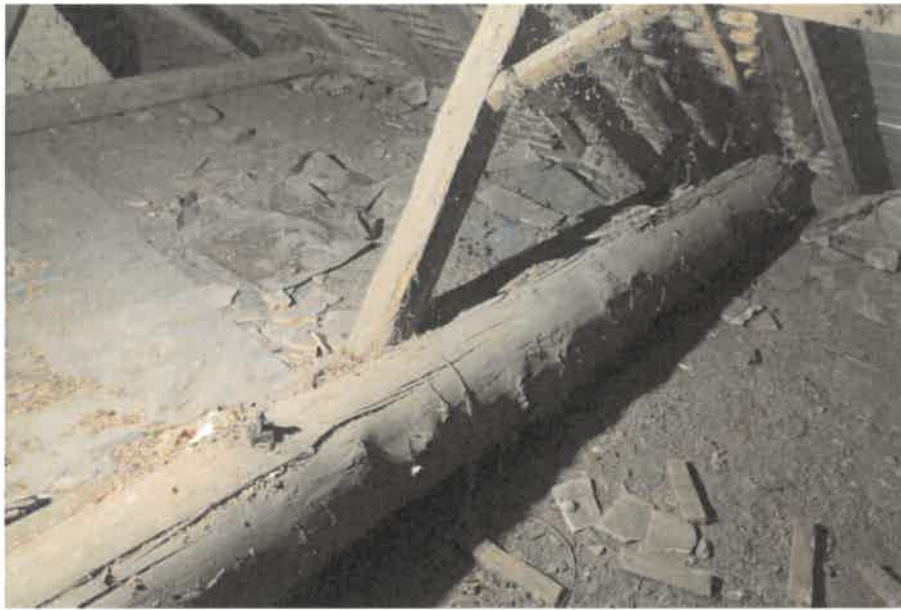
A ház keleti felén három kb. 40 cm átmérőjű fenyőfa törzs fekszik a padlószinten keresztben, egymástól egyenlő távolságonként **(29–30. kép)**. E fenyőtörzsek közepéhez egy-egy csavarral van felfogva a szobák mestergerendája.

**29. Padlástér a keleti épületrész felett, a mestergerendát tartó fatörzsek**

**30. Padlástér a keleti épületrész felett, a mestergerendát tartó fatörzs a felkötőcsavarral**

A tetőszerkezet egységesen az épülettel egykorúnak látszik. A padlás érdekessége az a három, az épületen keresztben álló fatörzsdarab (29–30. kép), amelyek az egykori tanterem felett helyezkednek el, ezeket a terem hosszú, szakaszokból összeállított mestergerendájának megtartására alkalmazták.

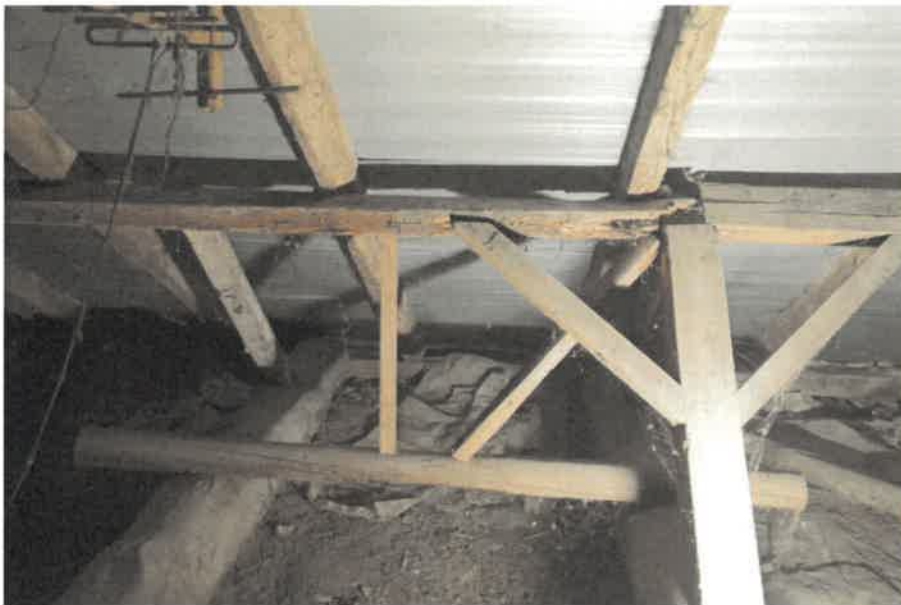
A tanterem feletti derékszelemen-szakaszon szerkezeti károsodás látható, melyet támasz betoldásával javítottak.

**31. Padlástér a keleti épületrész felett, az északi derékszelemen sérült része**

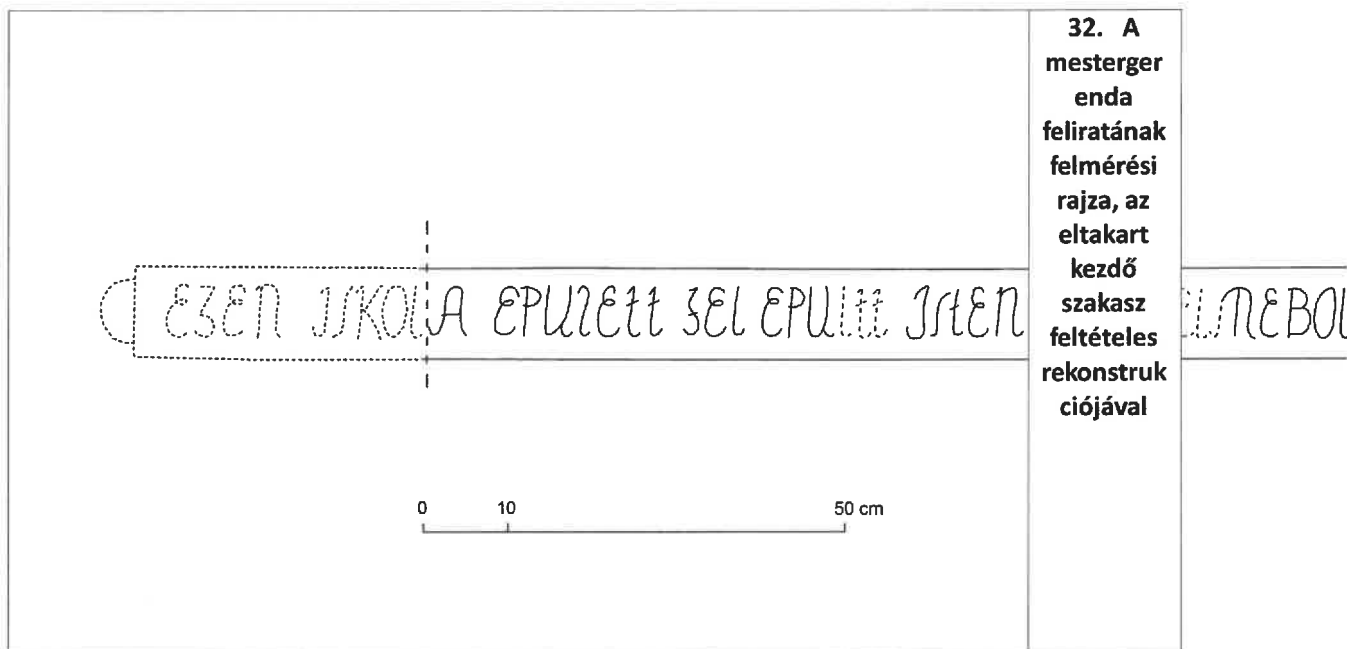
A felirat szövege: *[...]a épülett felépültt Isten segedelméből 1870 évben.* **(32. kép)**

Az építés idejét a mai keleti lakrész szobájában az egykori tanterem mestergerendájának felirata örökíti meg. A felirat kezdetét eltakarja a lakrészek közötti osztófal, az egységes deszkapadló és mennyezeti rendszer mellett ez is jelzi, hogy a mai két szoba eredetileg egy tér, az iskola tanterme volt. A felirat eltakart kezdete minden bizonnyal az „*iskola*” szót tartalmazta, melyből csak az „*a*” betű látható (32. kép).

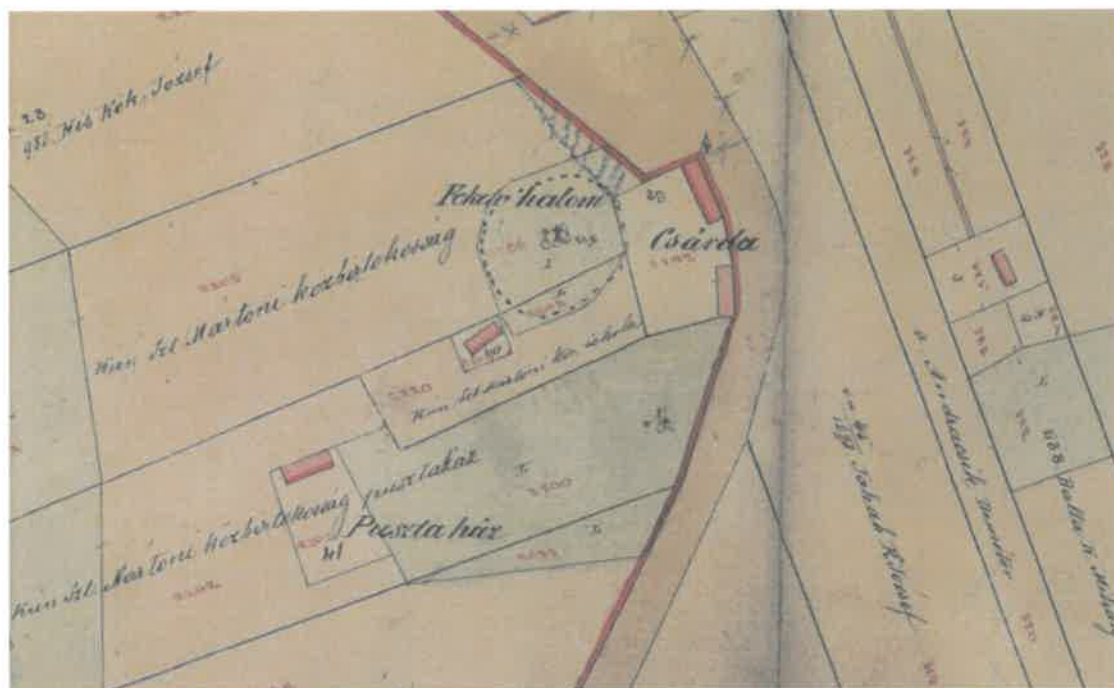
Az épületben található 1870-es építési feliraton kívül lényeges forrásadat a település 1889-es kataszteri térképe. A térképen helye, mérete és tájolása révén meggyőzően azonosítható a vizsgált épület, ezt a térképen „*kunsz[en]tmártoni köz[birtokossági] iskola*” felirat jelzi, ez megerősíti, hogy a mai település legégibb álló épülete, amely iskola volt (33. kép).

**33. Kataszteri térkép részlete, 1889, a Fekete-halom mellett balra a vizsgált épület látható, a telek felirata „Kunstmártoni köz. iskola”**

A rendelkezésre álló adatokból kiderül, hogy a vizsgált ház Mesterszállás egyetlen, az 1896-os községgé alakulás előtti időből fennmaradt épülete (33. kép), amely 1870-ben az akkori puszták központjában iskolának épült egy tanteremmel, és egy tanítói vagy iskolaszolgái lakással. A ház ennek révén a település múltjának egyik legfontosabb álló épített emléke.

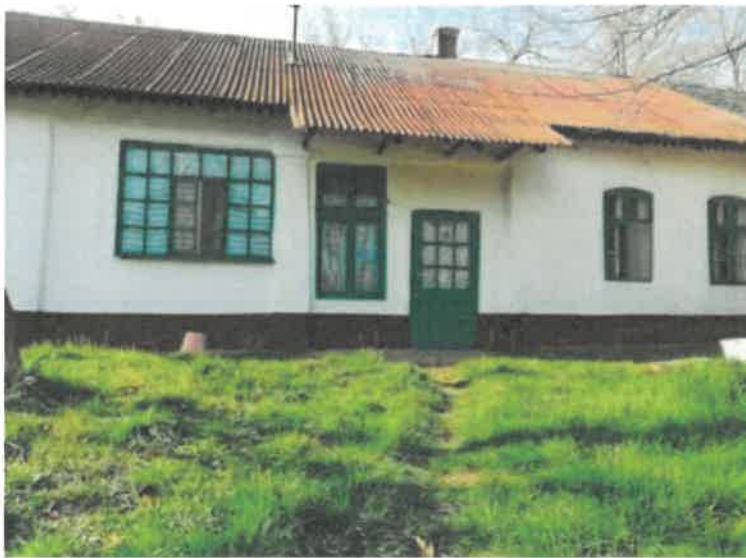
A legutóbbi átalakítás előtti állapotáról fényképek maradtak fenn a tulajdonos birtokában (36–37. kép). Ezeken az látható, hogy a homlokzat fehérre meszelt, a lábazat barna, az ablakok és ajtók színe ekkor zöld volt.

A nyugati lakórész elfalazott tornácrészének kontúrjai, középpillére, a korábbi, üvegezett bejárati ajtaja és még ép ablakai láthatók déli homlokzat fényképén (36. kép).

**36. Fénykép a legutóbbi átalakítást megelőző időszakból, a 2000 körüli évekből**

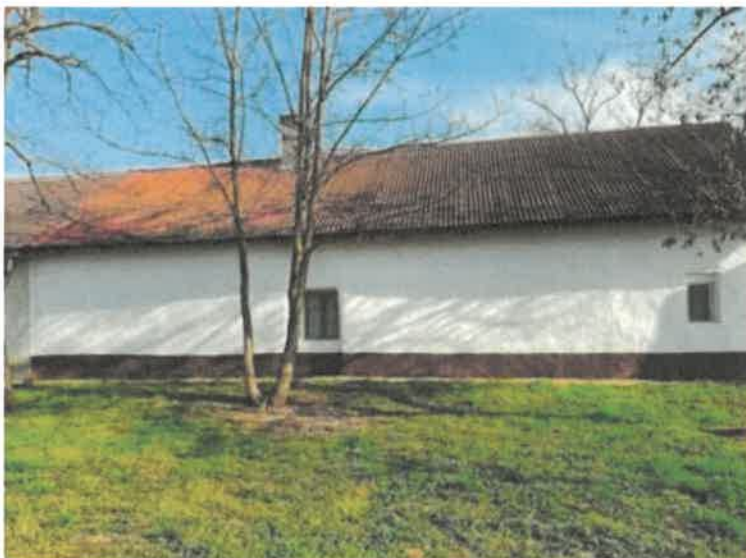
**37. Fénykép a legutóbbi átalakítást megelőző időszakból, a 2000 körüli évekből**
